## Formaldehydsanierung

# Schafe in der Schule

► Vom Neubau zum Sanierungsfall: Einige Wochen nach Erstbezug eines neuen Schulgebäudes klagten Kinder über Beschwerden. Ursache war eine viel zu hohe Konzentration an Formaldehyd. Schafwolle schuf Abhilfe.

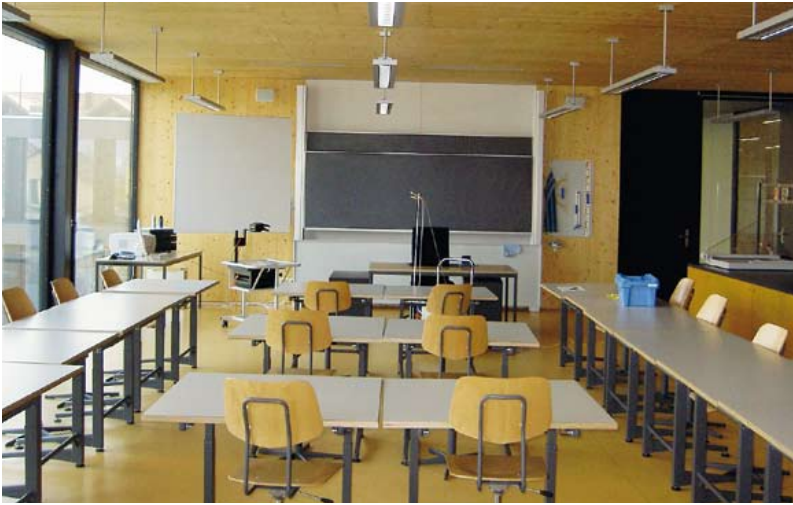
◀ Das Referenzzimmer: Formaldehyd dünstete aus Decken- und Wandverkleidung und den Fenstersimsen aus

Emissionsmessungen machten die stärksten Formaldehydquellen auffindig. Die Untersuchungen zeigten, dass die 3-Schicht-Platten an den Wänden und die gelochten 3-Schichtplatten an der Decke am meisten Formaldehyd abgaben. Die Formaldehydabgabe ist hierbei das Produkt der gemessenen Emissionsrate ( $\text{mg}/\text{m}^2 \cdot \text{h}$ ) und der verbauten Emissionsoberfläche ( $\text{m}^2$ ) der Holzwerkstoffe im Zimmer. Die Platten wurden im Zimmer 1 entfernt. Der Formaldehydwert senkte sich auf 204  $\mu\text{g}/\text{m}^3$ , lag damit aber immer noch deutlich über dem BAG-Richtwert von 125  $\mu\text{g}/\text{m}^3$ .

Zuletzt wurde auch noch der Fenstersims demontiert. Die Sperrholzplatte war direkt über dem Heizkörper und hinter dem Fenster großen Wärmelasten ausgesetzt. Deshalb stellte die eher geringen Fläche im Zimmer eine starke Formaldehydquelle dar. Jetzt

Weitere Messungen zeigten, dass über und hinter den demontierten 3-Schicht-Platten zusätzliche Formaldehydquellen versteckt waren. Die tragende Holzdecke, eine Hohlkastenkonstruktion, bestehend aus einem Brettschichtholzträger mit beidseitiger Beplankung, war ebenfalls mit einer formaldehydhaltigen 3-Schicht-Platte verkleidet. Die Trennwand zum Nachbarzimmer war mit feuerfesten Gipsfaserplatten isoliert. Dieser Gips hatte Formaldehyd aus der Raumluft absorbiert und begann jetzt, da die Holzverkleidung fehlte, dieses Formaldehyd wieder abzugeben. Da weder die tragende Decke noch die Gipsfaserplatten der Zimmertrennwände demontiert werden konnten, entschieden die Experten, diese Flächen mit einem spezi-

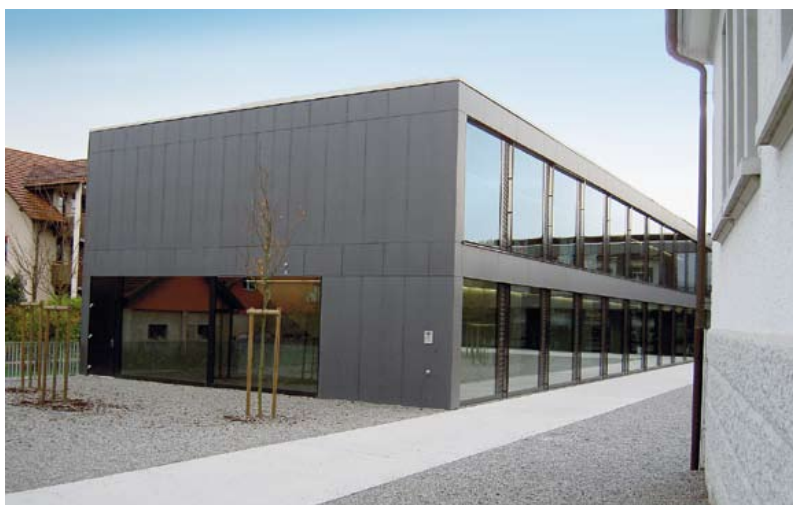
► Neun Monate nach der Sanierung und dem Einsatz von Schafwolle war der Unterricht wieder ohne Bedenken möglich
